## Check Filters and Fan Belts

## Make records of Motor Power and System pressure drops

## Special attentions to Older Cultural Valuable Buildings

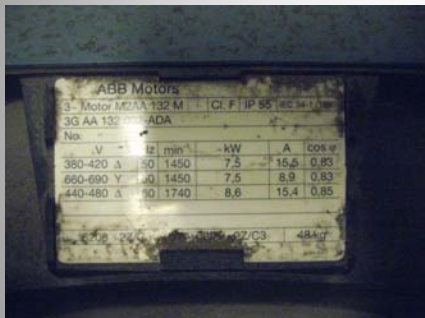
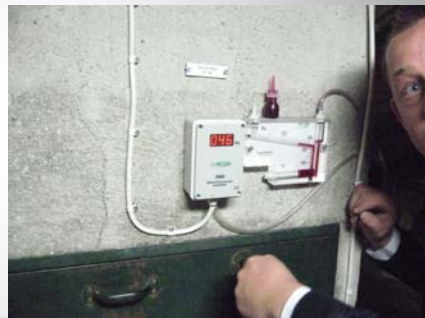
Motor Power Records are for Energy Audits, fulfilled by other certificated specialists

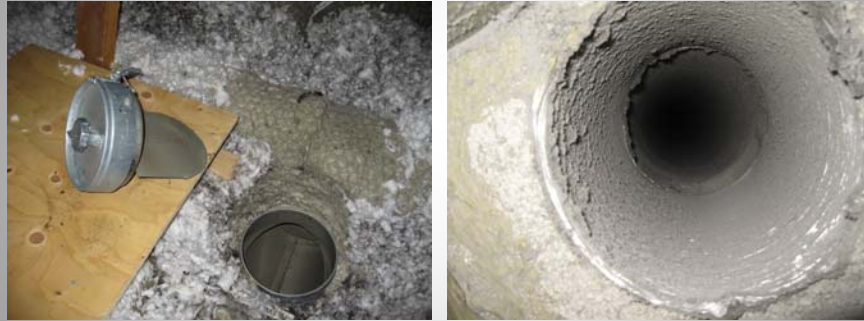
Inspect Ducts and Dampers. Are they clean? Are Dampers still in correct positions for balanced air flows?

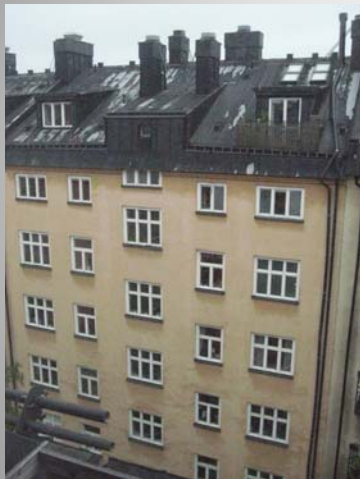
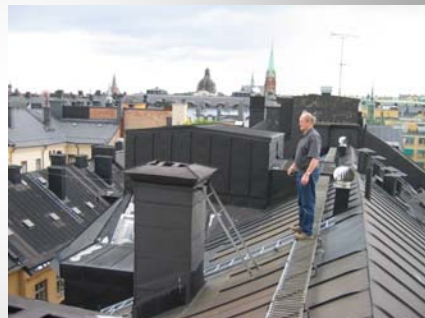
Check all Exhaust Fans and Natural Ventilations Pipes on the Roof.

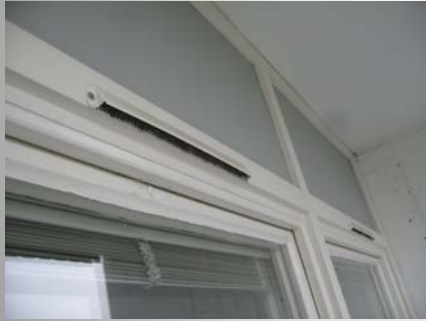
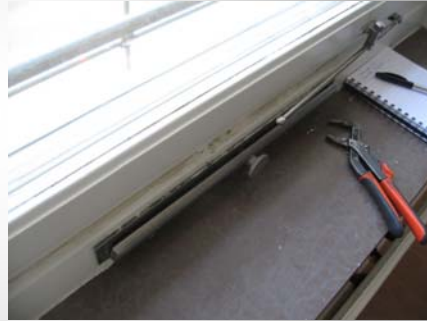
## Check Air Inlet Ventilators in Forced Air Systems and Natural Ventilation Systems

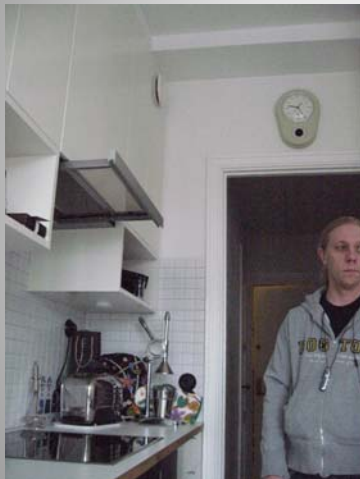
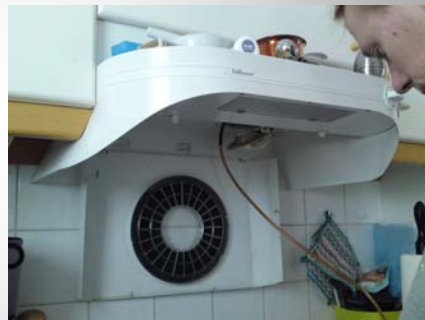
## Measure Air flow and pressure drop for Kitchen exhaust systems

Odor extraction compared to Building Code

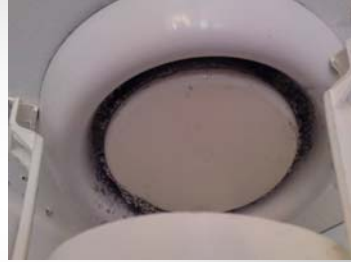
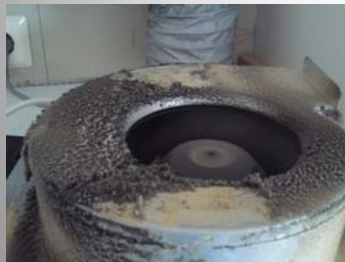
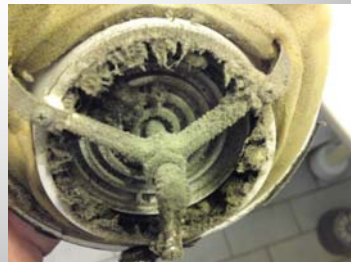
With too low air flow, remove fans and exhaust grills to check if they have been cleaned

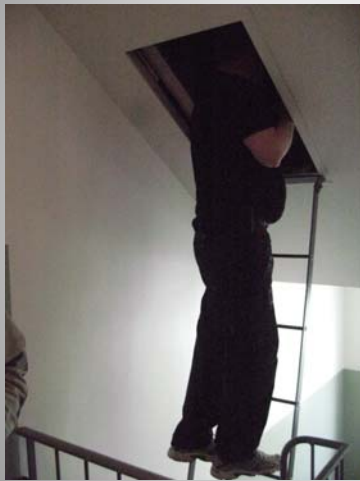
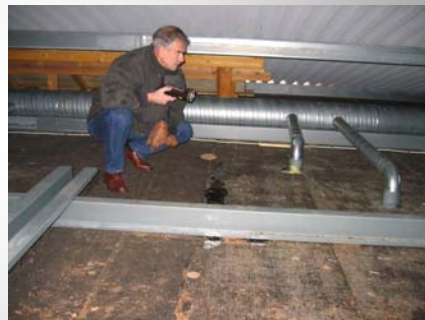
Inspect all hidden places

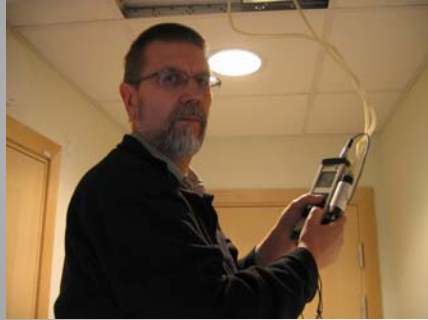
## Check the Air Flow in every supply Diffuser and exhaust Grill

Digital equipment with a computer connection

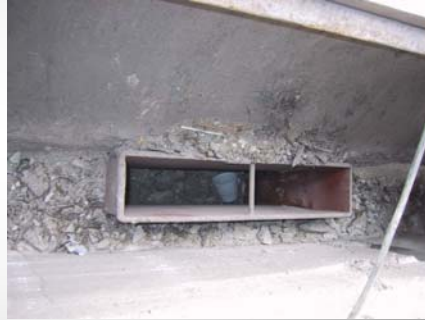
Sometime there is no Air connection
